Б.А. Халько (6 курс, каф. ДВС), А.Б. Зайцев, к.т.н., доц.,
А.Ю. Шабанов, к.т.н., доц.

ОПТИМИЗАЦИЯ КОНСТРУКЦИИ ШАТУННОГО ПОДШИПНИКА ДВИГАТЕЛЯ ДМ-4 С ЦЕЛЬЮ СНИЖЕНИЯ ВОЗМОЖНОСТИ ЗАДИРОВ И ПОВЫШЕНИЯ ОБЩЕЙ НАДЕЖНОСТИ ЕГО РАБОТЫ

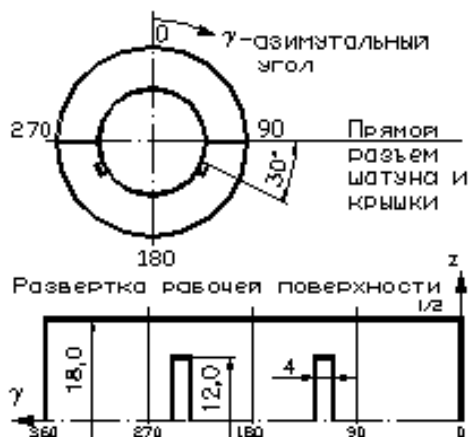
Рис. 1. Схема расположения маслораспределительных устройств

на поверхности шатунного подшипника отсутствуют маслораспределительные устройства (масляные холодильники), что в условиях трудности доставки масла на рабочую поверхность (смазка разбрызгиванием), приводит к масляному "голоданию" подшипника;

на поверхности подшипника следует разместить масляные холодильники, глубиной до 1,5 мм, согласно рис. 1;
