Д.В.Кузьменко (3 курс, каф. ЭиПГС), М.Г.Кретов (6 курс, каф. ЭиПГС)

ОБСЛЕДОВАНИЕ НЕСУЩИХ КОНСТРУКЦИЙ ЖИЛОГО ДОМА В г. КОЛПИНО ПО ул. ВЕРЫ СЛУЦКОЙ, д.19

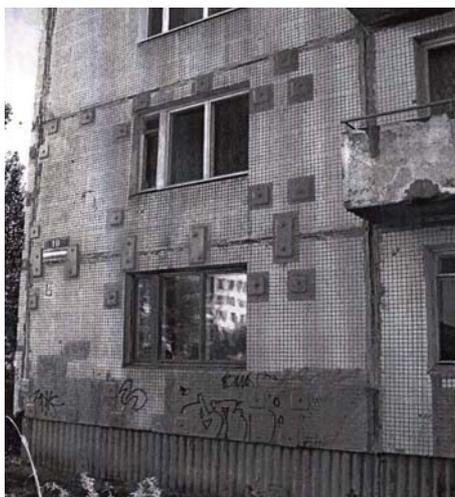
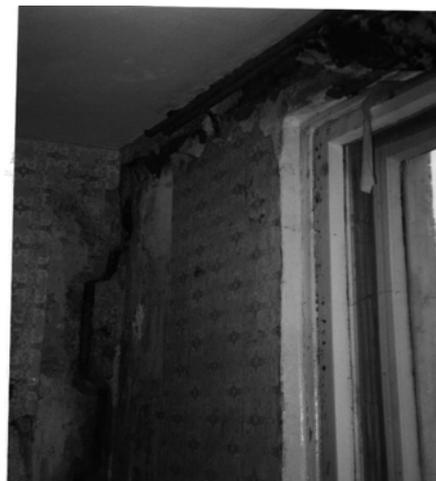
Рис. 1.

Объектом исследования является дом серии 1ЛГ-602В по адресу: г. Колпино, квартал 13, корпус 7 построенный в 1976 году. В 2004 году было выполнено обследование данного дома с целью выявления технического состояния несущих элементов здания в связи со значительным разрушением бетона по верху наружной стены 1-го этажа под плитами перекрытия и выходом наружных стеновых панелей из плоскости стены. Небольшой выход наружных стеновых панелей из плоскости стены в угловом стыке был замечен уже в начальный период эксплуатации, увеличение деформаций было отмечено в конце 90-х годов. Интенсивное нарастание происходило в последние три года (рис. 1).

Детальный осмотр показал, что снаружи дома в стеновой панели первого этажа имеются две вертикальные трещины в нижней части простенков и в подоконной зоне. В уровне перекрытия первого этажа панели первого и второго этажей вышли из плоскости совместно без образования ступеньки. Смещение панелей наружу могло быть следствием начальных дефектов монтажа, отступлений от проекта. С годами оно увеличивалось под воздействием плит перекрытия, стремящихся сместиться вниз при разрушении недостаточно

прочного бетона в зоне площадки опирания. Появляющаяся при этом горизонтальная составляющая «выталкивает» панель наружу, что приводит к прогрессирующему уменьшению ширины площадки. В цокольной панели повреждений не выявлено. В техподполье на рассматриваемом участке состояние конструкций удовлетворительное. Представляющих опасность повреждений, деформаций не выявлено.

- разрушение бетона площадки (в угловой несущей наружной стеновой панели), являющейся опорой плит перекрытия, привело к негативному изменению схемы опирания плит и непредусмотренному проектом перераспределению нагрузки от плит на стены;
- деформации разрушения имеют прогрессирующий характер и представляют опасность;
- в соответствии с СП 13-102-2003 состояние конструкций может характеризоваться как недопустимое;
- необходимо неотложно выполнить усиление по специально разработанному проекту.

Проверенный на ряде объектов вариант усиления включает устройство металлических рам в квартирах первого, второго этажей и техподполье, которые воспримут часть нагрузки от перекрытия первого этажа, частично разгрузят поврежденные наружные панели и будут препятствовать их перемещению наружу из плоскости стены. До усиления необходимо установить на первом этаже вдоль наружной стены с поврежденной площадкой опирания не менее двух страховочных стоек и включить их в работу, с целью максимального разгрузки перекрытия первого этажа в зоне повреждения стены.
