## Применение камней с высокой пустотностью в облицовочном слое многослойных стен

*Д.т.н., профессор, зав. кафедрой общего строительства Р.Б. Орлович,  
Западно-Померанский технологический университет;*

doi: 10.5862/MCE.43.3

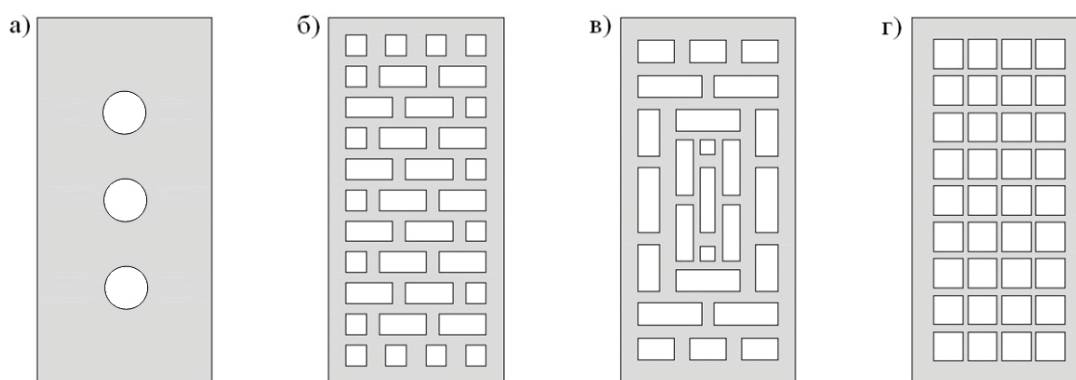
**Рисунок 1. Виды керамических кирпичей лицевого слоя**

В практике стран СНГ почти повсеместно используются керамические камни с высокой пустотностью (рис. 1б) для кладок облицовочного слоя, что приводит к преждевременному исчерпанию их защитно-декоративных свойств. Причины такого состояния широко освещены в технической литературе, например, в работах [1, 3, 8–10].

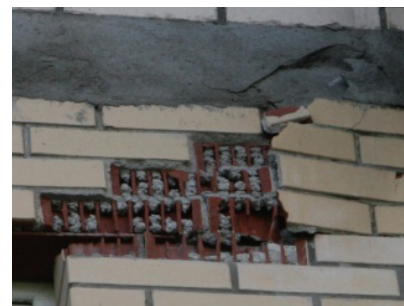
**Рисунок 3. Заполнение щелей строительным раствором во время кладочных работ:**  
**а – выкрашивание кирпичей на торцевых участках плит перекрытий;**  
**б – выкрашивание кирпичей на участке примыкания к плите перекрытия**

В крайне неблагоприятных условиях лицевой слой находится в случае отсутствия горизонтальных деформационных швов. Такое решение, к сожалению, имеет широкое распространение в практике возведения монолитно-каркасных зданий. Отсутствие горизонтального деформационного зазора приводит к защемлению лицевого слоя между дисками перекрытий смежных этажей. В результате стесненных температурных деформаций, а также прогибов дисков перекрытий лицевой слой испытывает вертикальные сжимающие напряжения, наибольшая концентрация которых имеет место на контакте с дисками перекрытий. При этом согласно исследованиям [14] в стенках камней между щелями возникают растягивающие напряжения  $\sigma_x$  (рис. 5), которые приводят к образованию трещин и прогрессирующему разрушению камней. Этому также способствуют касательные напряжения, возникающие на контакте кладки с плитами перекрытий от горизонтальных температурных деформаций облицовочного слоя. В результате действия указанных напряжений и размораживания кладки от попадания воды в пустоты кирпичей происходит выкрашивание и раздробление последних (рис. 3), что предопределяет аварийное состояние лицевого слоя.

Недостатком лицевого слоя из пустотных камней также является его низкая ремонтпригодность (рис. 3). Выполнение отсутствующих горизонтальных и вертикальных деформационных швов в лицевом слое эксплуатируемых зданий приводит к раскрытию пустот в камнях, что при дальнейшей эксплуатации и некачественном уплотнении швов будет способствовать накоплению влаги в пустотах и интенсивному размораживанию камней в зоне указанных швов. Повышенное сцепление между пустотными камнями из-за анкерного эффекта растворных швов затрудняет замену выкрашивающихся камней из кладки. Применение перфораторов здесь не является эффективным, так как приводит к повреждению соседних камней.
