### **ИССЛЕДОВАНИЕ ВЛИЯНИЯ ЦИКЛИЧЕСКОЙ ДЕКОМПРЕССИИ НА МЕТАЛЛИЧЕСКИЕ И ПОЛИМЕРНЫЕ ПОКРЫТИЯ**

В работе изучалось влияние циклической декомпрессии на изменение свойств систем дуплексного металл-полимерного (ZiPLY97) и металлического (FeZn) покрытий, предполагающихся для нанесения на внутреннюю поверхность труб нефтегазовой отрасли. По результатам исследований, проведение циклических декомпрессионных испытаний может быть использовано, как альтернативный метод подтверждения разрушения покрытия.

## INVESTIGATION OF THE EFFECT OF CYCLIC DECOMPRESSION ON METAL AND POLYMER COATINGS

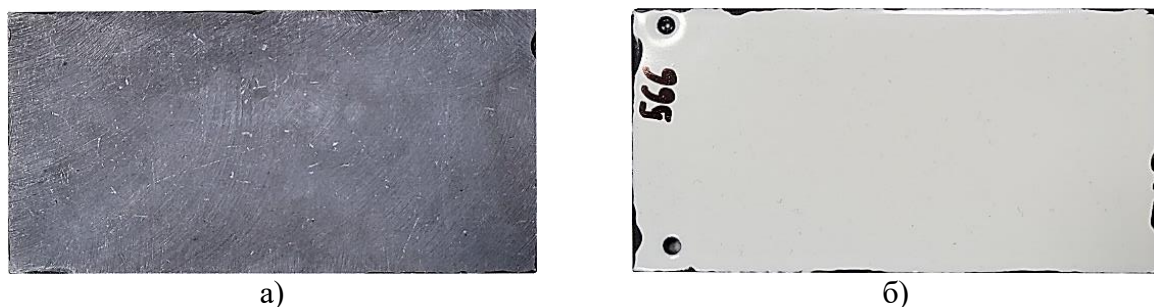
Для исследований были отобраны две системы антикоррозионных защитных покрытий для внутренней стенки нефтепровода с габаритными размерами образца 100x50 мм – система биметалла (FeZn) и система FeZn+фенол-эпоксид (ziPLY97) (Рис.1).

Рисунок 1 – Общий внешний вид образцов для испытаний а) FeZn б) ziPLY97

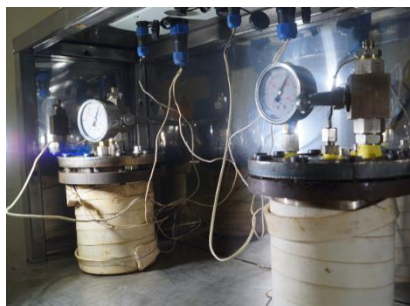
Моделирование условий декомпрессии проводилось в автоклаве объёмом 1500 мл, изготовленного из нержавеющей стали. Нагрев осуществлялся при помощи нагревательной ленты, температура контролировалась внешней и внутренней термопарами через измеритель-регулятор «ОВЕН» (Рис. 2).

Рисунок 2 – Общий вид автоклавного комплекса
