АО «Силовые машины», Санкт-Петербург, Россия

## ИССЛЕДОВАНИЕ ПОВРЕЖДЕНИЙ ПАЗОВЫХ ПОЛУПРОВОДЯЩИХ ПОКРЫТИЙ СТАТОРНЫХ ОБМОТОК ТУРБОГЕНЕРАТОРОВ В УСЛОВИЯХ ЭКСПЛУАТАЦИОННЫХ ВОЗДЕЙСТВИЙ

## **DAMAGE ANALYSIS FOR SLOT SEMI-CONDUCTING COATINGS IN TURBOGENERATOR STATOR WINDINGS UNDER OPERATING STRESSES**

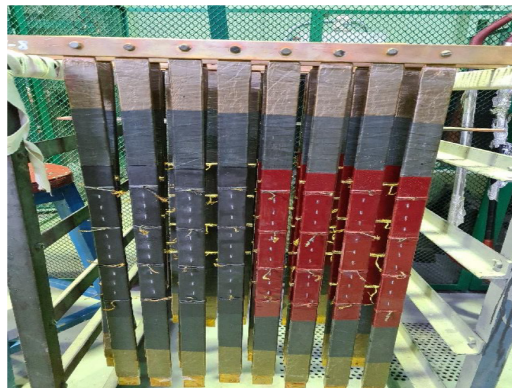
Рис. 6. Фотография исходного состояния макетов с нанесенными искусственными дефектами в полупроводящем покрытии конструкций: полупроводящая лента + полупроводящая эмаль (серый цвет покрытия-слева) и полупроводящая лента + полупроводящая эмаль + защитное диэлектрическое покрытие (красный цвет покрытия – справа)

Fig. 6. The initial state photo of mock-ups with applied artificial defects in the semi-conductive coating of the structures: semi-conductive tape + semi-conductive enamel (grey color of the coating is on the left) and semi-conductive tape + semi-conductive enamel + protective dielectric coating (red color of the coating is on the right)

Динамика процесса разрушения полупроводящего покрытия показана на рис. 6–7 на примере конструкции, в которой на корпусную изоляцию нанесена полупроводящая лента, поверх которой нанесена полупроводящая эмаль и аналогичной конструкции с дополнительно нанесенным поверх защитным диэлектрическим покрытием.

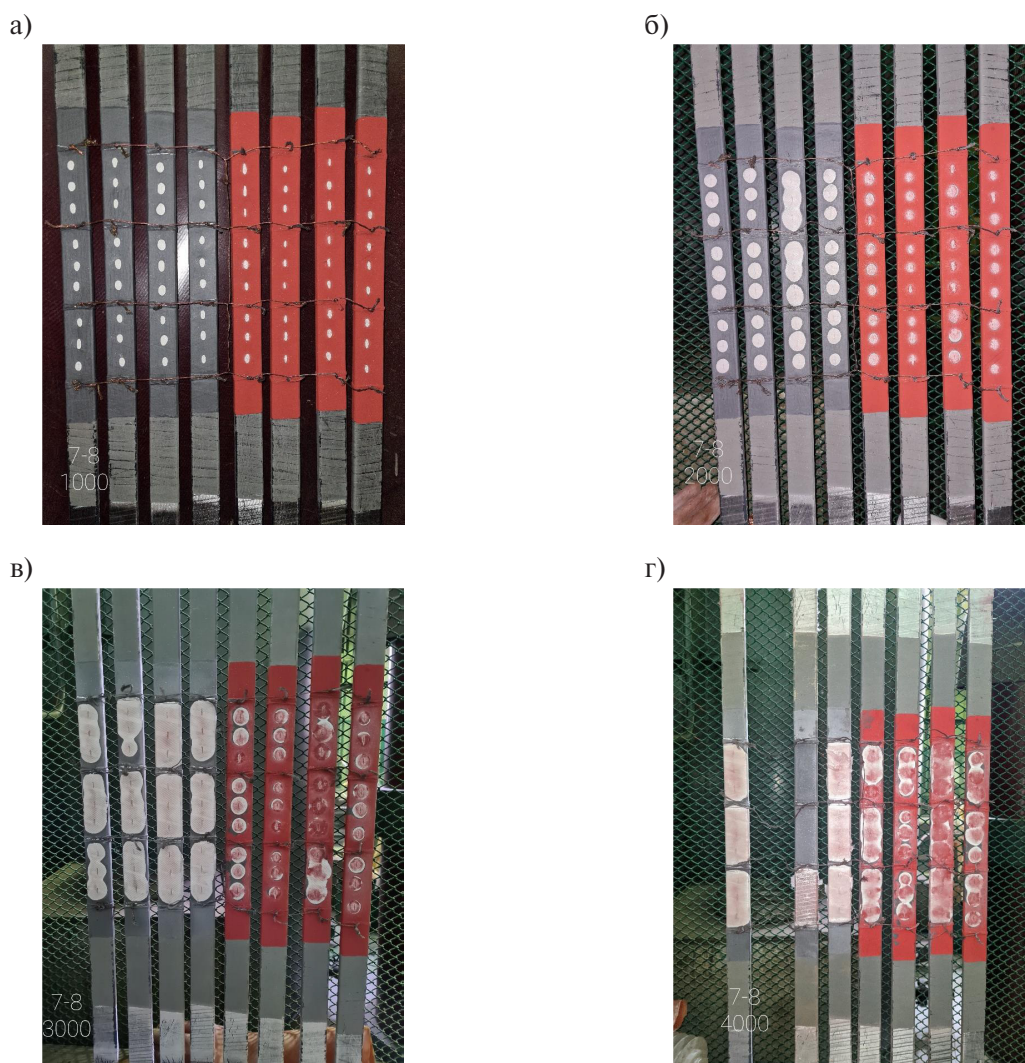
Рис. 7. Фотографии динамики изменения размера дефектов в полупроводящем покрытии конструкций макетов при длительных комплексных воздействиях: полупроводящая лента + полупроводящая эмаль (серый цвет покрытия-слева) и полупроводящая лента + полупроводящая эмаль + защитное диэлектрическое покрытие (красный цвет покрытия – справа): а) длительность 1000 ч; б) длительность 2000 ч; в) длительность 3000 ч; 4) длительность 4000 ч

Fig. 7. Photographs of the dynamics of changes in the size of defects in the semi-conductive coating of mock-up structures under long-term complex exposures: semi-conductive tape + semi-conductive enamel (grey color of the coating is on the left) and semi-conductive tape + semi-conductive enamel + protective dielectric coating (red color of the coating is on the right): a) duration 1000 h; b) duration 2000 hours; c) duration 3000 hours; 4) duration 4000 h

На рис. 7 можно наблюдать последовательное разрушение полупроводящего покрытия начиная от 1000 ч комплексного старения, когда рост искусственных дефектов еще незначительный, до 4000 ч комплексного старения, когда дефект расширился по исследуемой поверхности до полного разрушения противокоронного покрытия, что, естественно, приводит к интенсификации мощных ПЧР.
