Анализ причин неблагоприятного состояния подвалов в Санкт-Петербурге

Профессор ГОУ СПбГПУ С.А. Старцев*

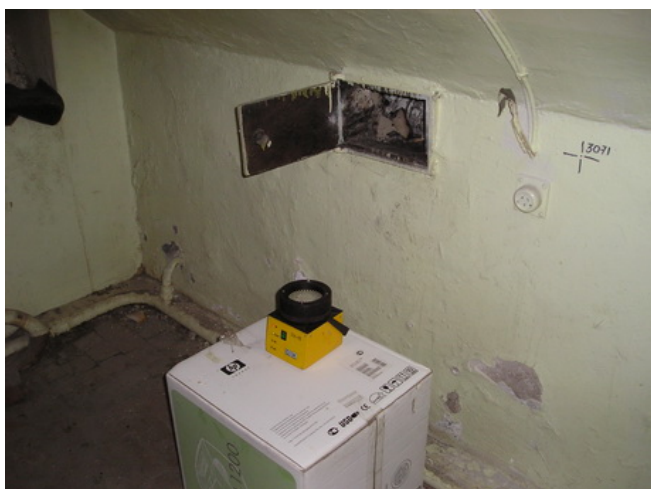
Рисунок 1. Вентканал в стене дома постройки XIX века

Наиболее распространённая конструкция подвала в Санкт-Петербурге до 1917 года представлена на рис. 4. Дождевая и талая вода отводилась дренажной системой, исключая временный подпор на бутовую кладку стен. Однако в некоторых случаях (особенности грунта) дополнительно выполнялась глиняная завеса (рис. 1). В зданиях, где существовала опасность затопления подвала во время наводнений, выполнялся совмещённый дренаж (рис. 5). В этом случае выполнялся дренаж пола подвала, который был соединён с пристенным дренажом. Кроме того, дренажная система была связана с вентиляционными каналами в стене. Во время наводнений вода поступала в подвал, но затем по дренажу уходила, а вентиляционная система способствовала быстрому просыханию стен и пола подвала.

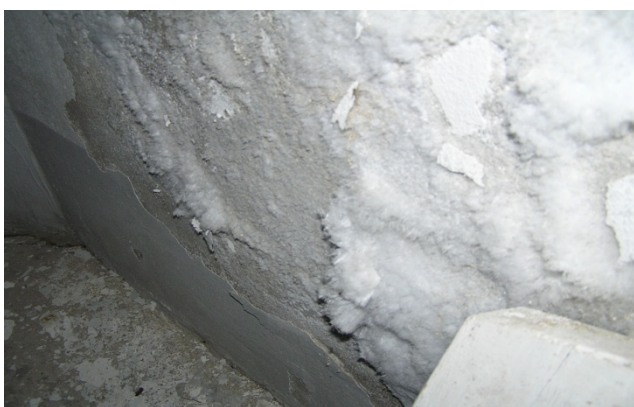
Рисунок 6. Высолы на стенах подвала

Высолы на внутренних и внешних поверхностях стен (рис. 6, 7) свидетельствуют о том, что кирпичная кладка (и кирпич, и раствор) подвержены химической коррозии [3]. В результате химической коррозии кирпичи растрескиваются, выкрашиваются. При длительном воздействии воды с растворёнными в ней солями кирпичи могут переходить в глиноподобное вязкое состояние, т.е. полностью терять свои прочностные характеристики. Под воздействием биодеструкторов разрушаются не только стены сырых подвалов, но и перекрытия (рис. 8, 9). Разрушаются стальные несущие балки, бетон и кирпичные сводики. Это грозит обрушением перекрытий над подвалами. Однако последние обследования подвалов в центральных частях города свидетельствуют о том, что эти случаи скоро станут обыденностью. Из-за сырых подвалов обрушаются и лестничные марши первых этажей (рис. 10).

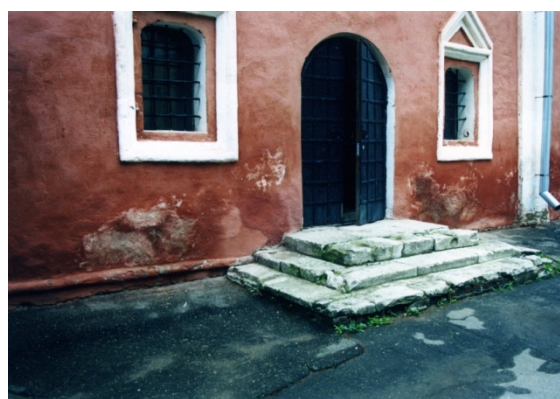
Рисунок 7. Высолы на фасаде

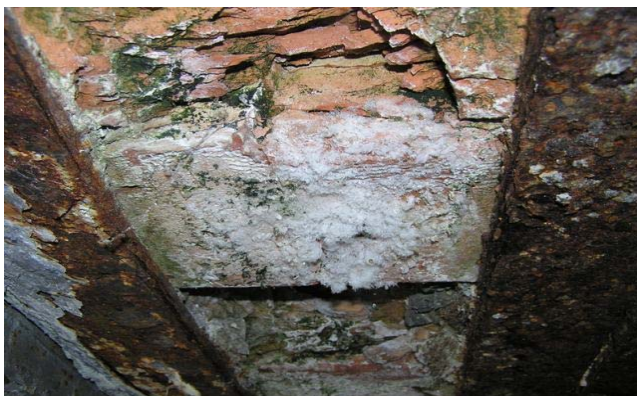
Рисунок 8. Биоповреждение несущих балок и кирпичных сводиков перекрытий над подвалом

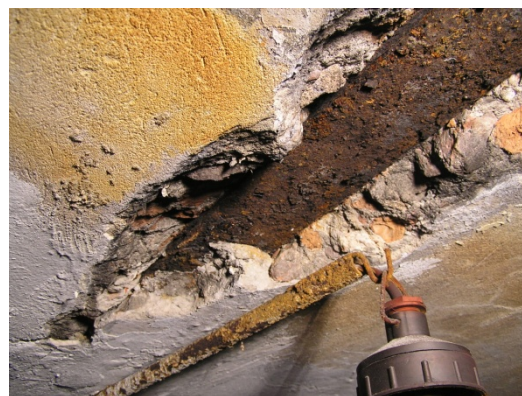
Рисунок 9. Биокоррозия несущей двутавровой балки

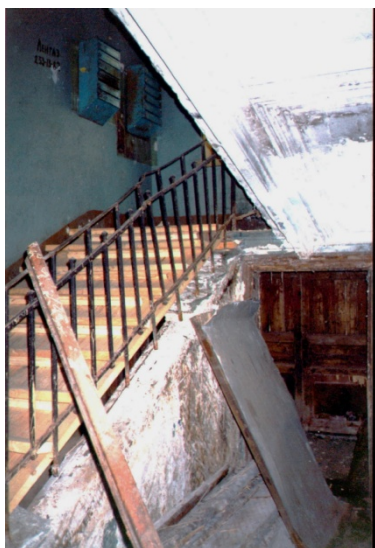
Рисунок 10. Ропшинская ул., д.12. Бетонный трап обрушился под человеком. Основной биодеструктор – актиномицеты

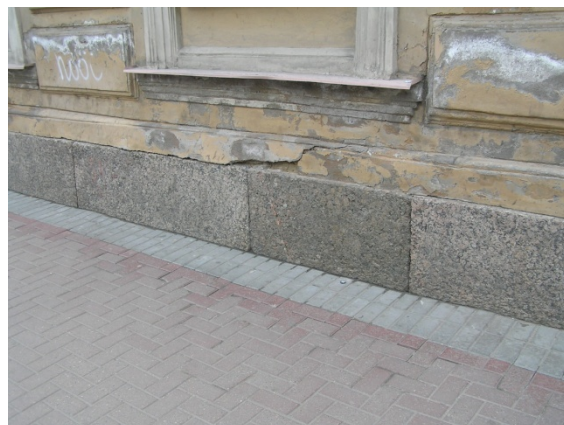
Рисунок 11. Караванная ул., д.1. Капиллярный подсос воды из сырого подполья

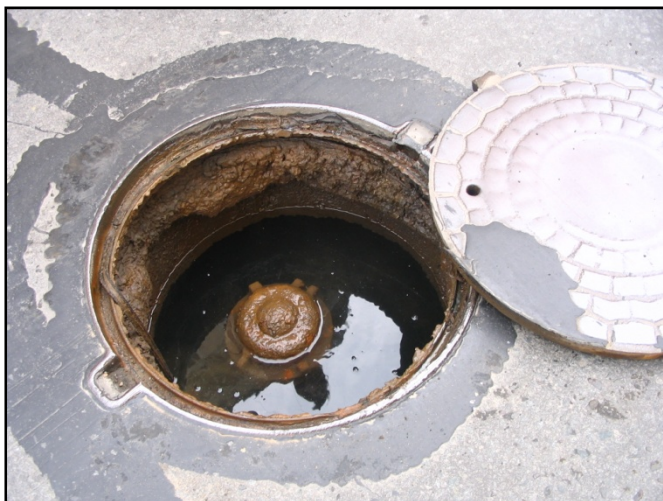
Рисунок 12. Люк пожарного водоснабжения залит водой из-за утечки в сети холодного водоснабжения

Гидроизоляция изнутри подвала обычно заводится на стену примерно на 10-15 см выше установившегося УГВ. Однако если происходит утечка воды из наружных сетей, которые характеризуются значительно большим расходом воды, то УГВ может превысить край гидроизоляционного слоя, и подвал будет затоплен. С этим нам не раз приходилось сталкиваться в процессе обследования подвалов. В частности, при выяснении причин подтопления подвала здания на углу Суворовского пр. и 8-й Советской ул. (обследование проводили специалисты ЗАО «Промбурвод») оказалось, что не только данный подвал, но и большинство соседних затоплены водой, которая вытекала из магистрали холодного водоснабжения в 500 (!) метрах от обследуемого подвала. Водой были залиты все подземные коммуникации вокруг (рис. 12). На Караванной улице авария в магистрали центрального отопления привела к затоплению телефонного коллектора (рис. 13) и соседних подвалов. Бригада телефонистов, устранявшая последствия этого затопления сетовала на то, что с подобными явлениями они сталкиваются по несколько раз в год.

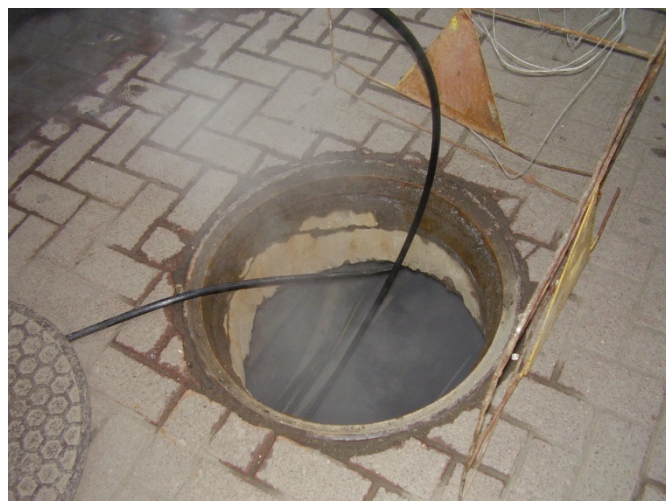
Рисунок 13. Телефонный коллектор залит горячей водой из системы центрального отопления

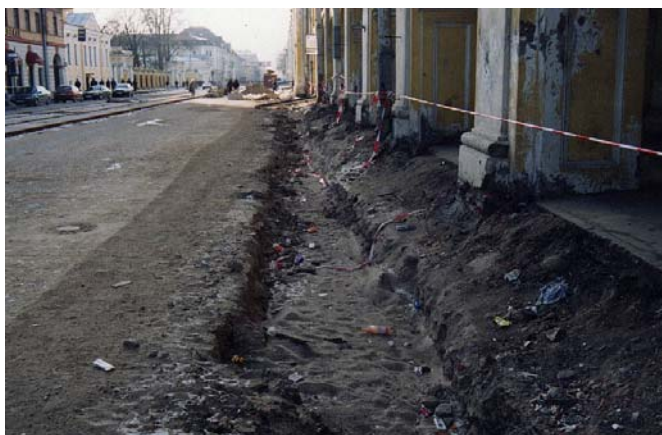
Рисунок 14. Обратная засыпка траншеи произведена песком

Если утечки из изношенных сетей водоснабжения носят аварийный характер, то подтопление подвалов водой из траншей всех видов подземных коммуникаций будет постоянным. Действительно, при укладке подземных коммуникаций плотность грунта обратной засыпки в траншее существенно ниже плотности берегов (рис. 14). Эти траншеи становятся дренажными канавками, с той лишь разницей, что уклон этих канавок

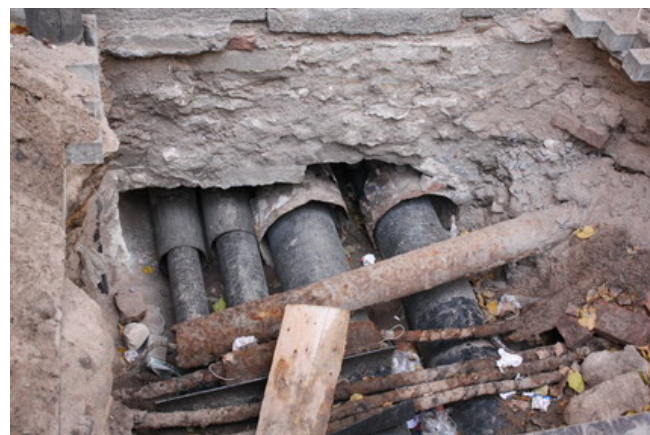
Рисунок 15. Пробивка фундамента при прокладке коммуникаций

озёра образуются в культурном слое, т.е. выше обреза фундамента. Это приводит к намоканию кирпичных стен и к поступлению воды в подвал. Естественно, если место ввода коммуникации в стенку подвала некачественно зачеканено, то вода поступает в подвал и через эти узлы (рис. 15). Аналогичная ситуация складывается, если стена фундамента пробита корнями деревьев (рис. 16). Особую опасность в этом плане представляют тополя, имеющие мощную горизонтальную корневую систему.

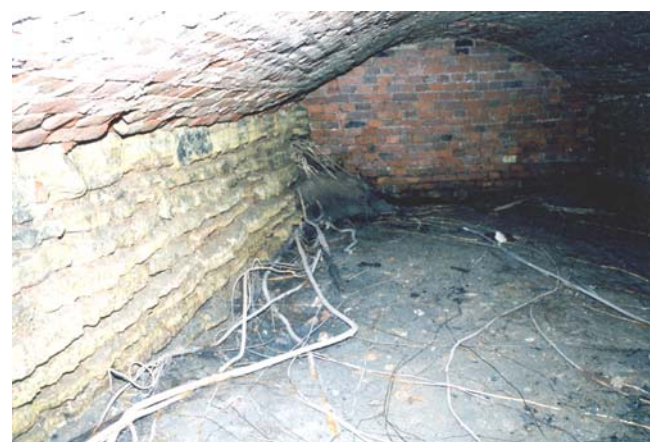
Рисунок 16. Фундамент пробит корнями тополя

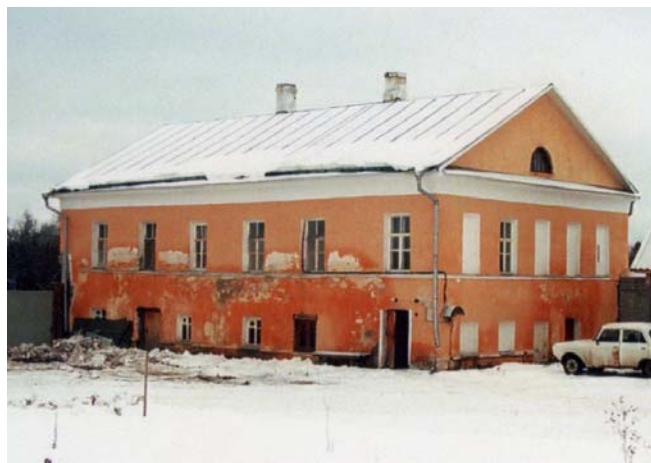
Рисунок 18. Разрушение фасада из-за капиллярного эффекта, который обусловлен повышением культурного слоя

За 300 лет существования Санкт-Петербурга культурный слой вырос в среднем на 50-80 см. В отдельных местах — на 1-1,5 м и более. Контакт грунта с цокольной частью стены, а порой и выше цоколя, приводит к увлажнению стен за счёт капиллярного эффекта. Это приводит к повреждению фасада: высолы, участки биоповреждения, отшелушивания краски, обрушения штукатурки и т.д. Капиллярный подсос воды может повредить стену вплоть до второго этажа (рис. 18). Прокладка коммуникаций в культурном слое приводит к тому, что вода из коммуникационных траншей создаёт подпор воды у незащищённой гидроизоляции кирпичной кладки. Весной 1997 г в подвал дома №4 по улице Ульяны Громовой вода поступала по всей длине фасада. Она «хлестала водопадом» сквозь шов между кирпичами.

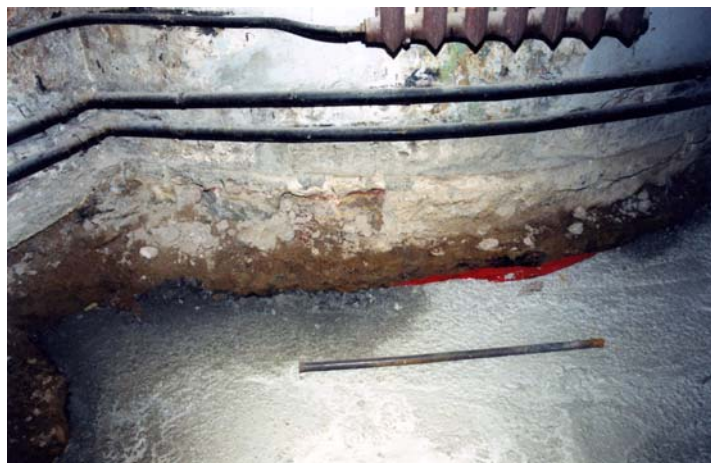
Рисунок 20. Увлажнение в зоне прямого контакта бетонной плиты и кладки на известковом растворе

Устройство пола подвала играло важную роль в обеспечении условий его эксплуатации. Там, где подвал использовался как дровяник или под иные складские нужды полы представляли собой известково-песчаную стяжку поверх слоя трамбованной глины. В тех случаях, когда подвал использовался под жилые, магазины или иные вспомогательные нужды, поверх слоя трамбованной глины укладывалась кирпичная выстилка. Это делалось для утепления пола подвала. В особых случаях, во дворцах и дорожных особняках полы подвалов обогревались тёплым воздухом (рис. 19). В настоящее время при реконструкции старых зданий часто полы заливают бетоном. После этого в зоне контакта бетона и кладки на известковом растворе наблюдается увлажнение стены. На (рис. 20) видно, что там, где есть непосредственный контакт бетонной плиты и стены отчётливо видна зона увлажнения. Там, где полиэтиленовая плёнка исключает их, нет и увлажнения. Это явление связано с разностью электрохимического потенциала цементного и известкового камня. Для исключения этого явления необходимо между бетонной плитой и стенкой проложить диэлектрическую прокладку.

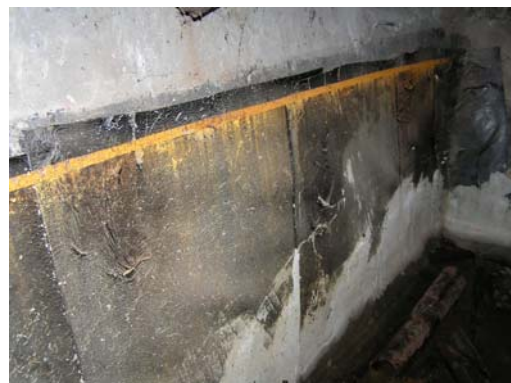
Рисунок 22. Гидроизоляция изнутри выполнена рулонным материалом без пригруза

Несмотря на то, что в качестве гидроизоляции использовались различные материалы (рулонные обмазочные, проникающие), конструктивно этот вид гидроизоляции представлял собой: выравнивающую стяжку, поверх которой наносился гидроизоляционный слой, и бетонный (железобетонный) пригруз (рис. 21). Фактически выполнялся бетонный кессон. Судя по тому, что в некоторых подвалах под напором воды эта конструкция была сломана, можно сделать вывод, что расчет кессона не проводился. Не было учтено, что давление на дно кессона снизу неравномерно. А в отдельных случаях гидроизоляционный слой вообще не имел пригруза (рис. 22).

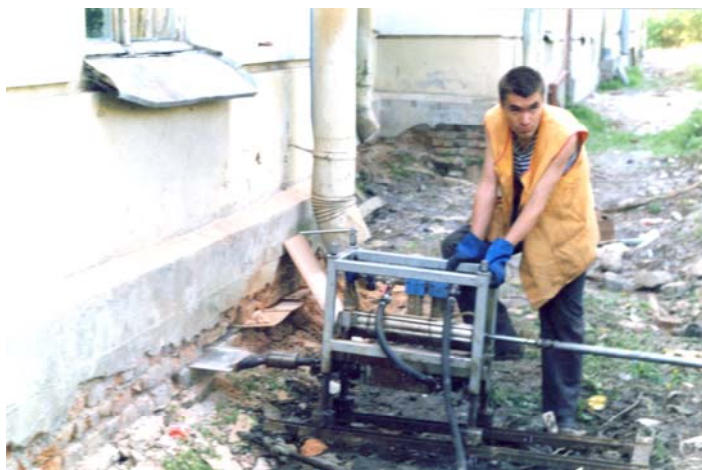
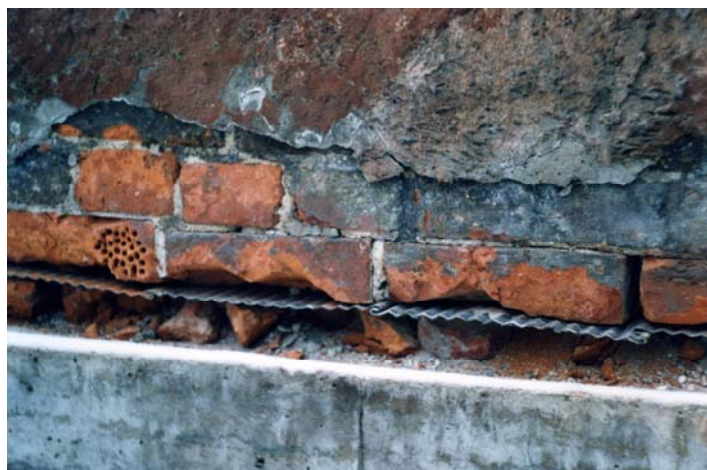
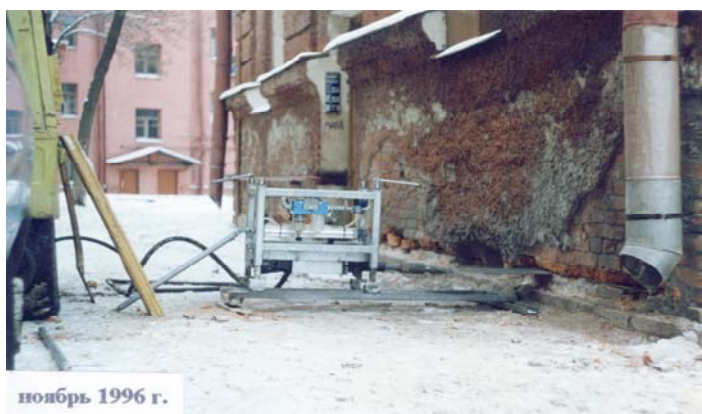
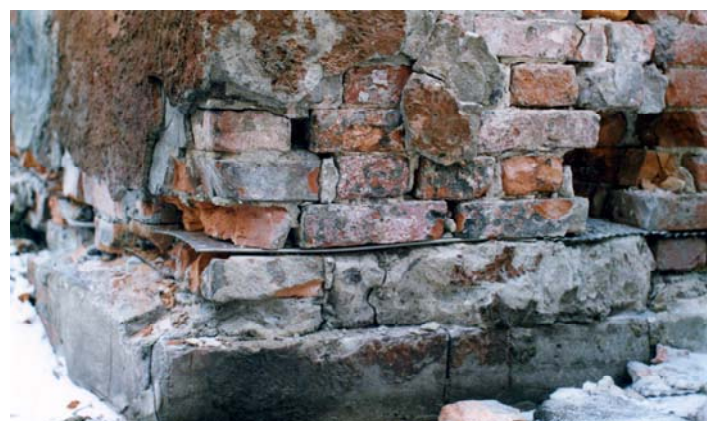
Рисунки 25-28. Противокапиллярная отсечка по технологии «System Baumann»

Хорошей альтернативой описанному выше методу может служить метод забивки в шов между кирпичами гофрированных листов из нержавеющей стали по технологии «System Baumann» (рис. 25-28). Метод был апробирован в Санкт-Петербурге в 1996 году по заданию Комитета управления городским хозяйством Мэрии Санкт-Петербурга [7]. Таким образом, обеспечивается физическая стопроцентная отсечка капиллярной влаги. Этот метод дает 100% гарантию восстановления горизонтальной гидроизоляции. В Центральной Европе по этой технологии восстановлена горизонтальная гидроизоляция в нескольких десятках тысяч домов. Следует отметить, что кирпичи ниже отсечки остаются влажными, если их не защитить вертикальной гидроизоляцией, предварительно просушив их.

По оценкам отдела ценообразования Комитета по содержанию жилищного фонда (1997 г.), стоимость этого метода несколько дороже метода инъекции, но даёт 100% отсечку капиллярной влаги, и, по данным специалистов фирмы «Baumann» (Германия), такая гидроизоляция имеет срок службы не менее 400 лет, т.е. вполне удовлетворяет требованию «раз и навсегда».

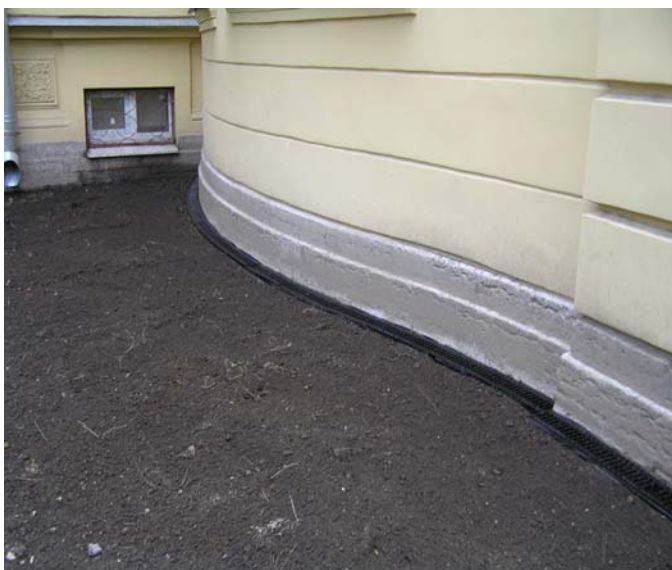
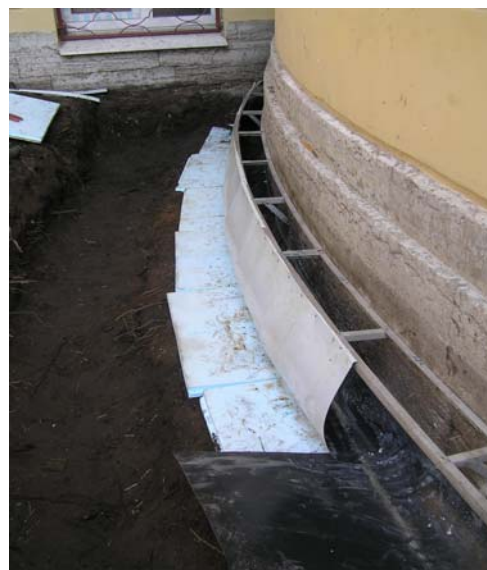
Рисунки 32-33. Обустройство пристенного лотка

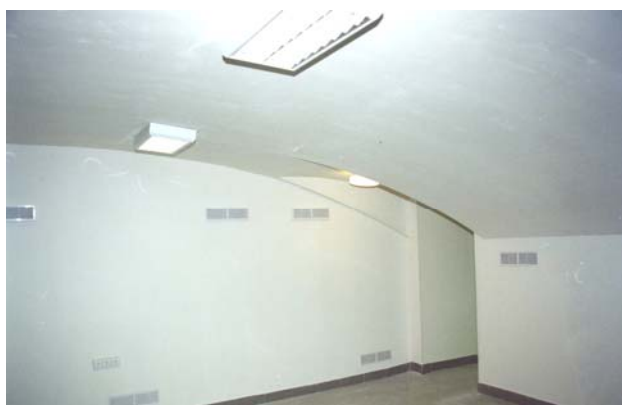
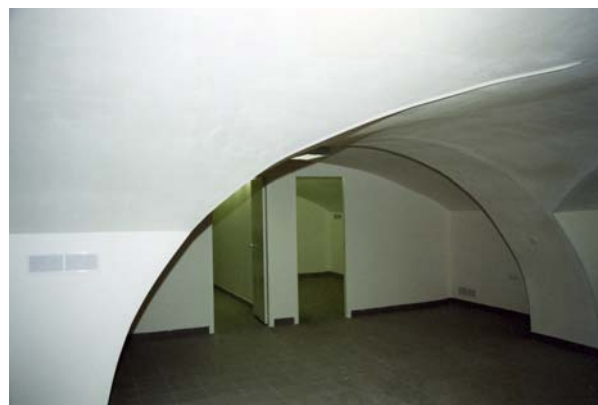
Рисунок 34. Стены подвала зашиты гипроком, но каждый лист имеет вентиляционную решётку

Если при проведении ремонта подвальных помещений, предназначенных для коммерческого использования, приняты все меры по нормализации температурно-влажностного режима, стены необходимо оштукатурить. При этом в старых зданиях целесообразно применять известковые штукатурки и соответствующие краски. За счёт способности известкового раствора «дышать» в помещениях будет комфортная атмосфера, а за счёт высокой щёлочности раствора на стенах даже в случае временного увлажнения не будут развиваться плесневые грибы и другие микроорганизмы. Опыт ремонта подвалов в церквях подтверждает вышесказанное. В тех случаях, когда проектом ремонта подвала предусмотрено применение гипрока, необходимо использовать только влагостойкий гипрок. То же требование относится и к шпаклёвочным растворам и краскам. Для того чтобы обеспечить вентиляцию кирпичной кладки, в листах гипрока должны быть установлены вентиляционные решётки (рис. 34). Перед монтажом гипрока стены необходимо обработать биоцидным составом или известковым молочком.
