А.А.Полынцев (4 курс, каф. ТТС), А.А.Лебедев, ст. преп., В.И.Веттегрень, д.т.н., проф.

ИЗУЧЕНИЕ АДГЕЗИИ ЭПОКСИДНЫХ КОМПОЗИЦИЙ С ГРАНИТОМ И БЕТОНОМ

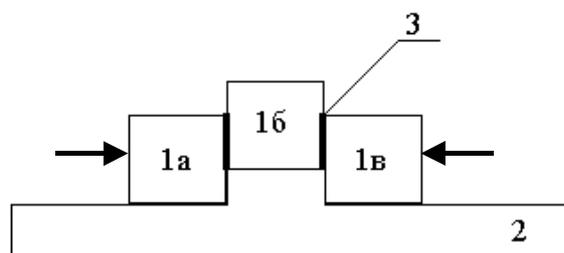
Рис. 1. Схема склейки образца горной породы компаундами: 1а, 1б, 1в – образцы горной породы; 2 – основание для склейки образцов; 3 – слой компаунда

Для изучения адгезии к бетону и граниту были изготовлены образцы в виде кубиков размером 30 x 30 мм. Их рабочие поверхности были отшлифованы. Схема склейки образца показана на рис. 1.

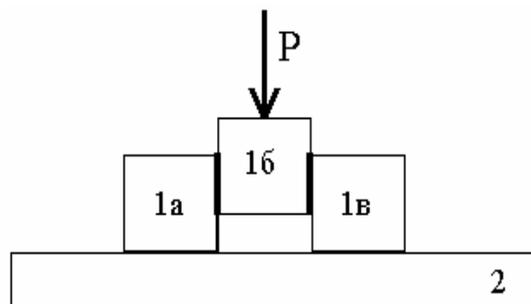
Рис. 2. Схема нагружения склеенного образца горной породы: 2 – основание разрывной машины; P – нагрузка

Склеенные образцы выдерживались в течение суток до завершения отверждения композиции. Для определения прочности на сдвиг (рис. 2) образцы помещались в разрывную машину, развивающую максимальную нагрузку 5000 кгс.
